Maeco S.L.

-Desgaste de multiplicadores, tipos y causas de roturas, reparación y test de funcionamiento en carga.

**III Día Eólico
Explotación, Operación y Mantenimiento
Burgos 22/10/2008**

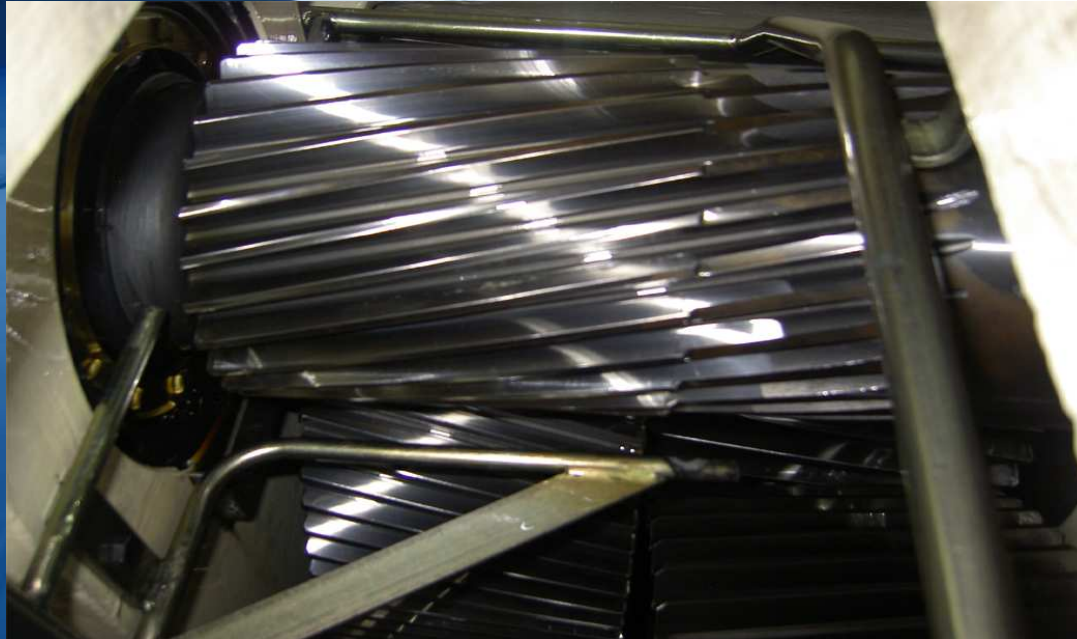
01 - DESGASTE NORMAL

El resultado del desgaste normal del diente es una pérdida de metal con alisado y pulido de las superficies de contacto de los flancos de los dientes, debido al deslizamiento y rodadura producidos durante el funcionamiento y que no impide que el engranaje cumpla satisfactoriamente su trabajo durante el número de horas de vida previsto.

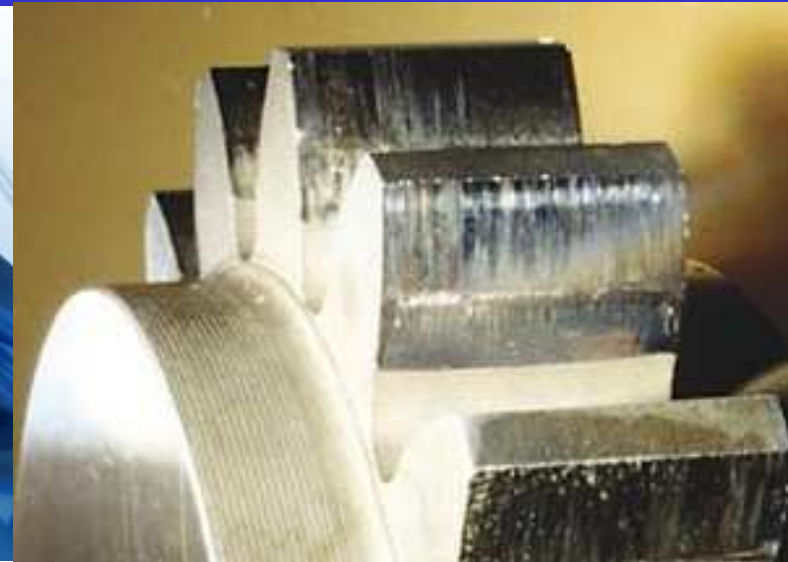
04 RAYADO ABRASIVO

Se caracteriza por la con aparición de rayas verticales en los flancos del diente. Producido por la presencia de pequeñas partículas de polvo abrasivo o metálico en el lubricante, bien por falta de limpieza antes del montaje, procedente de la arena adherida a las piezas de fundición o desprendidas de los engranajes, cojinetes o cualquier otra impureza del aceite o procedentes de la atmósfera circundante. Estas rayas son siempre relativamente finas y distribuidas a lo largo de todo el diente formando grupos.

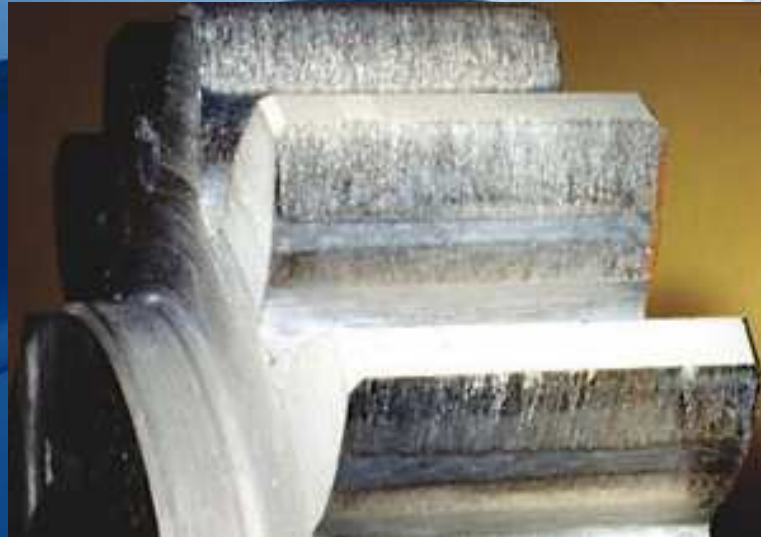
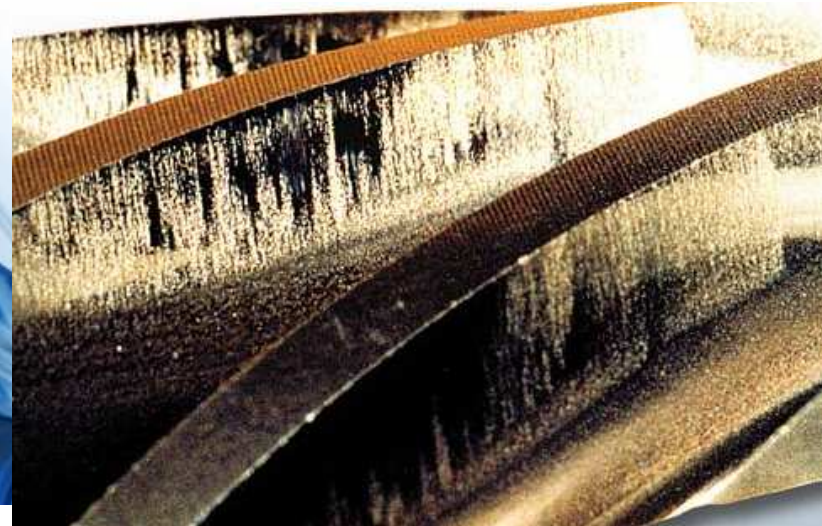
05 ESCORIACIÓN LIGERA

Aparecen pequeñas zonas ásperas o rugosas, semejantes a cordones de soldadura, con unas desgarraduras en sentido vertical, que se inician en puntos de máxima concentración de presión y deslizamiento. Son consecuencia del llamado contacto metal-metal, debido a que un esfuerzo excesivo o una lubricación poco eficiente no permiten mantener la película de aceite necesaria, produciendo una elevadísima temperatura en la zona de contacto, que produce la soldadura de partículas de metal.

Es el fenómeno llamado comunmente *gripado*.

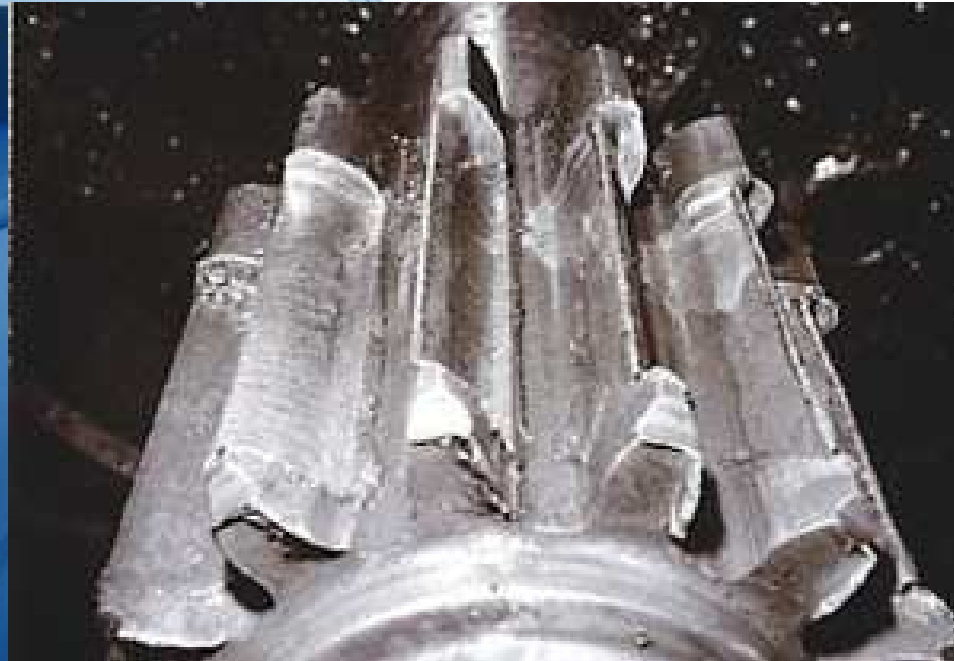
**07 Aplastamiento plástico
(Plastic Yielding)**

Es una deformación de la superficie del diente, producida por esfuerzos importantes y caracterizado por la barba o aleta que se produce en la cresta del diente y su correspondiente surco o ranura en el flanco conjugado, aproximadamente situados en las circunferencias primitivas. Generalmente es un defecto asociado a los materiales dúctiles, aunque también puede ocurrir en los endurecidos.

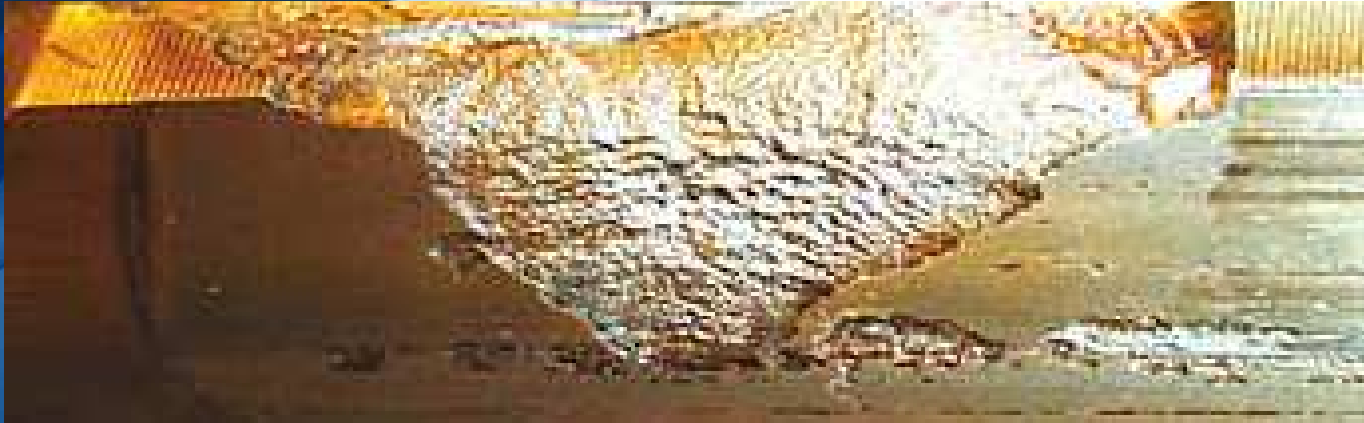
**08 Desconchado
(Spalling)**

Es el tipo más corriente de fatiga superficial, en el que un área considerable de diente resulta dañada y eventualmente determina el desprendimiento de pequeñas porciones de material en la superficie de cabeza del diente. Cuando el esfuerzo transmitido es el normal calculado, indica una excesiva fragilidad del material. Ocurre solamente en engranajes cementados y templados. Puede empezar como una grieta u hoyo como en el *picado*, pudiendo estar situada en cualquier parte y no necesariamente junto a la zona de unión del núcleo y capa cementada.

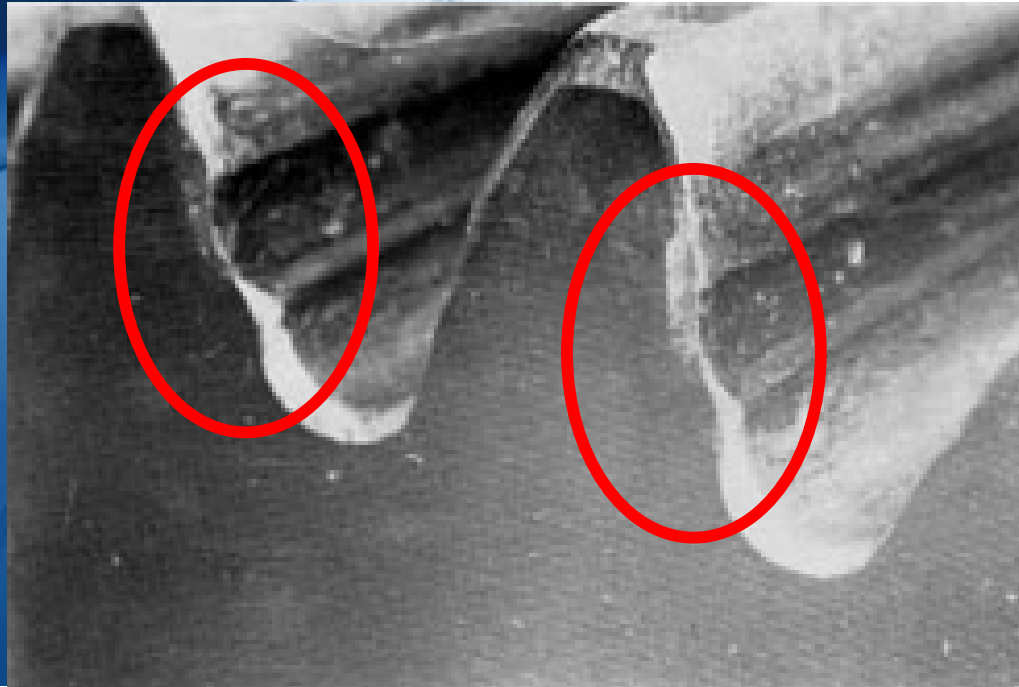
**09 Vaciado, interferencia
(interference)**

Producido en engranajes no endurecidos, por la acción penetrante o interferencia de la cabeza del diente conjugado. Resulta de un proyecto deficiente del engranaje, de su construcción o de su montaje.

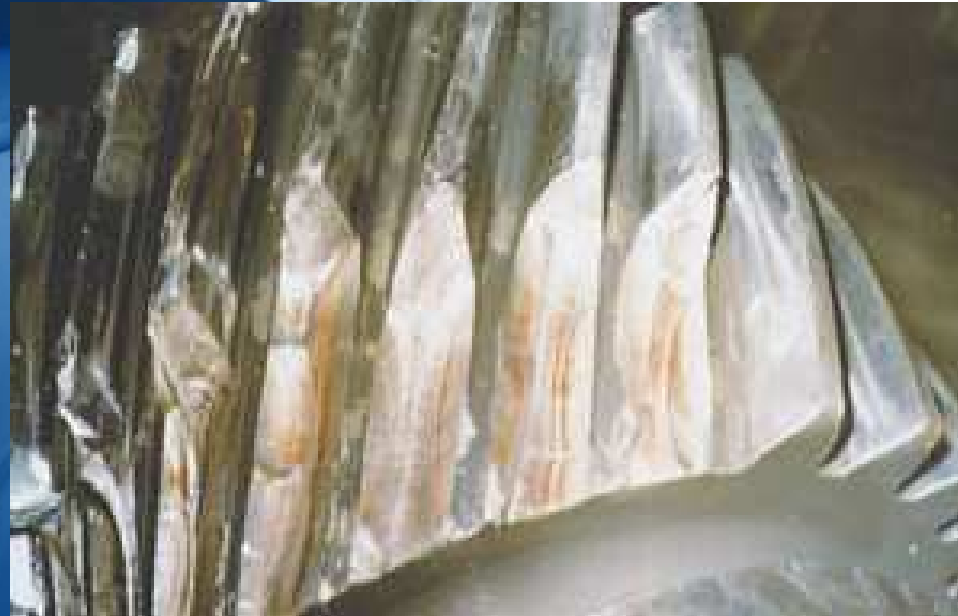
10 ROTURA POR SOBRECARGA

Se produce al padecer un golpe o sobrecarga inesperada debida a causas que no pueden ser consideradas como defecto de cálculo o de fabricación del engranaje, como ocurre, por ejemplo, en prensas, martillos u otra clase de máquinas de acción similar.

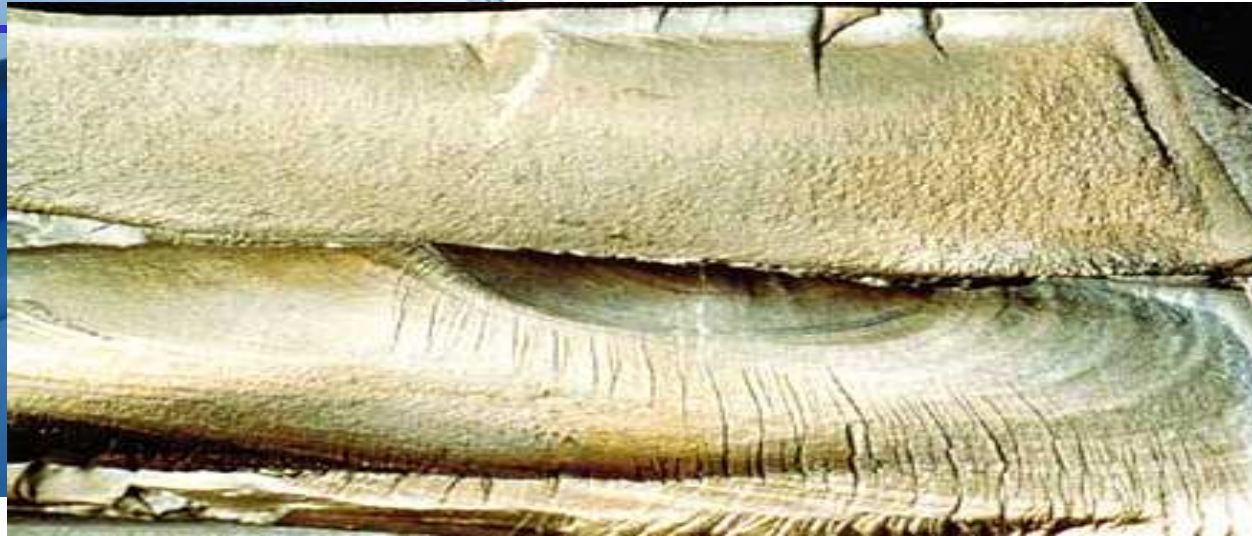
11 ROTURA POR FATIGA

Ocasionada por la repetición constante de esfuerzos y caracterizada por la formación de grietas en zonas muy limitadas, las cuales van aumentando progresivamente, hasta producirse la rotura. La repetición de esfuerzos no previstos en el cálculo o producidos por vibraciones u otras circunstancias que obliguen al engranaje a un trabajo fuera de las condiciones previstas. Esta rotura es de naturaleza progresiva, empezando por una pequeña grieta que va aumentando. La decoloración y la imagen de una superficie que ha sufrido roce, que aparece en la zona de fractura, son indicaciones claras de que se ha producido rotura por fatiga. Algunas veces esta zona aparece con un aspecto topográfico, con líneas o cotas irregularmente concéntricas respecto a un punto focal.

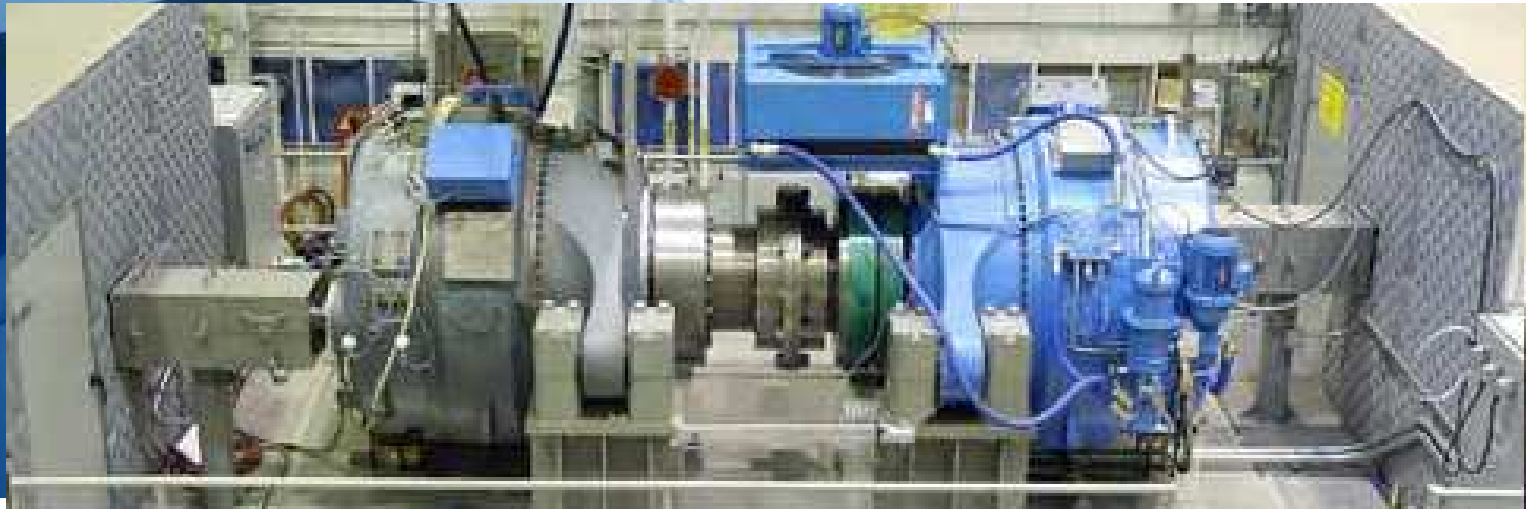
12 TEST EN CARGA

Esta prueba ha sido diseñada para someter las reparaciones efectuadas en multiplicadoras a un test de funcionamiento en carga a plena potencia y velocidad, con el fin de determinar y garantizar una correcta reparación antes de su puesta en servicio.

Se pueden especificar datos precisos de velocidad/par, vibraciones, ruido, temperatura del aceite y datos geométricos, que una vez archivados servirán como referencia o punto de base para los siguientes estudios de mantenimiento predictivo en campo.
